# Tilstandsrapport

## Garasjerekker/hus.

Skogen huseierforening, garasjebygg.

Sommeren 2016.

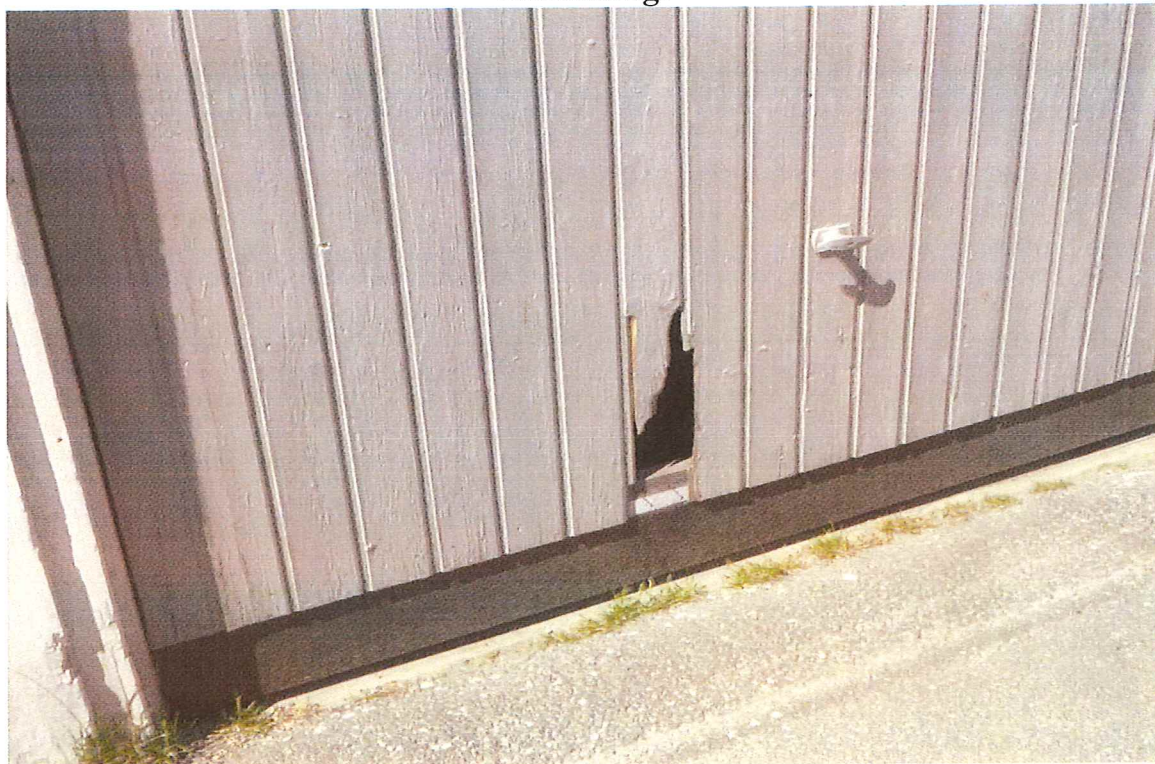
Skader detaljer, vegger porter.

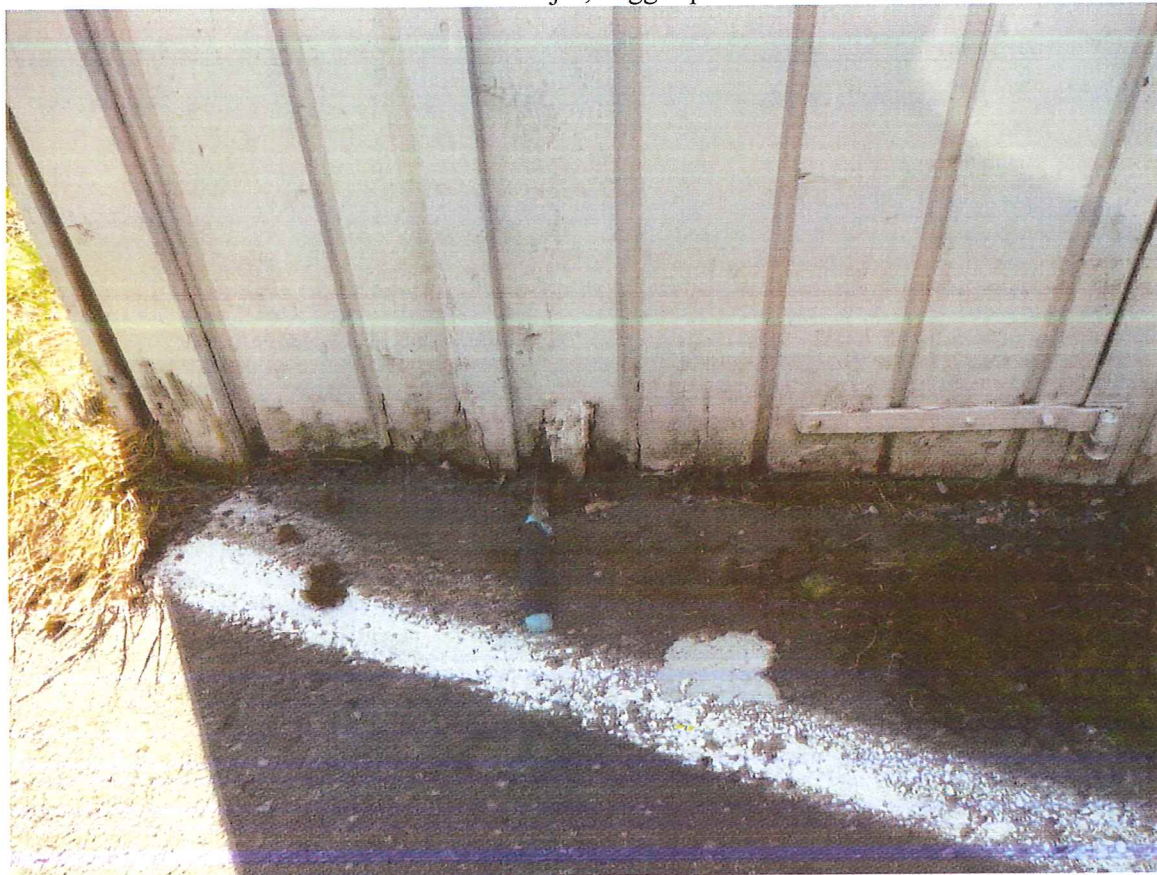
Skader detaljer, vegger porter.

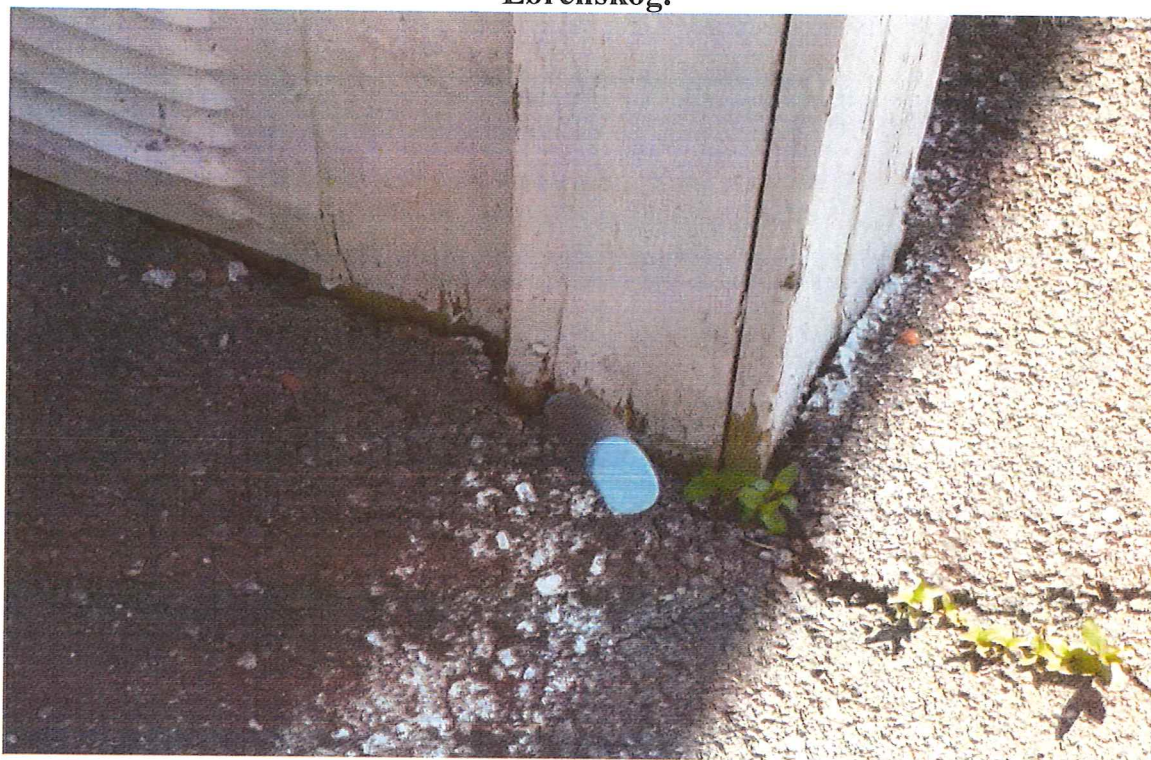
Skader detaljer.

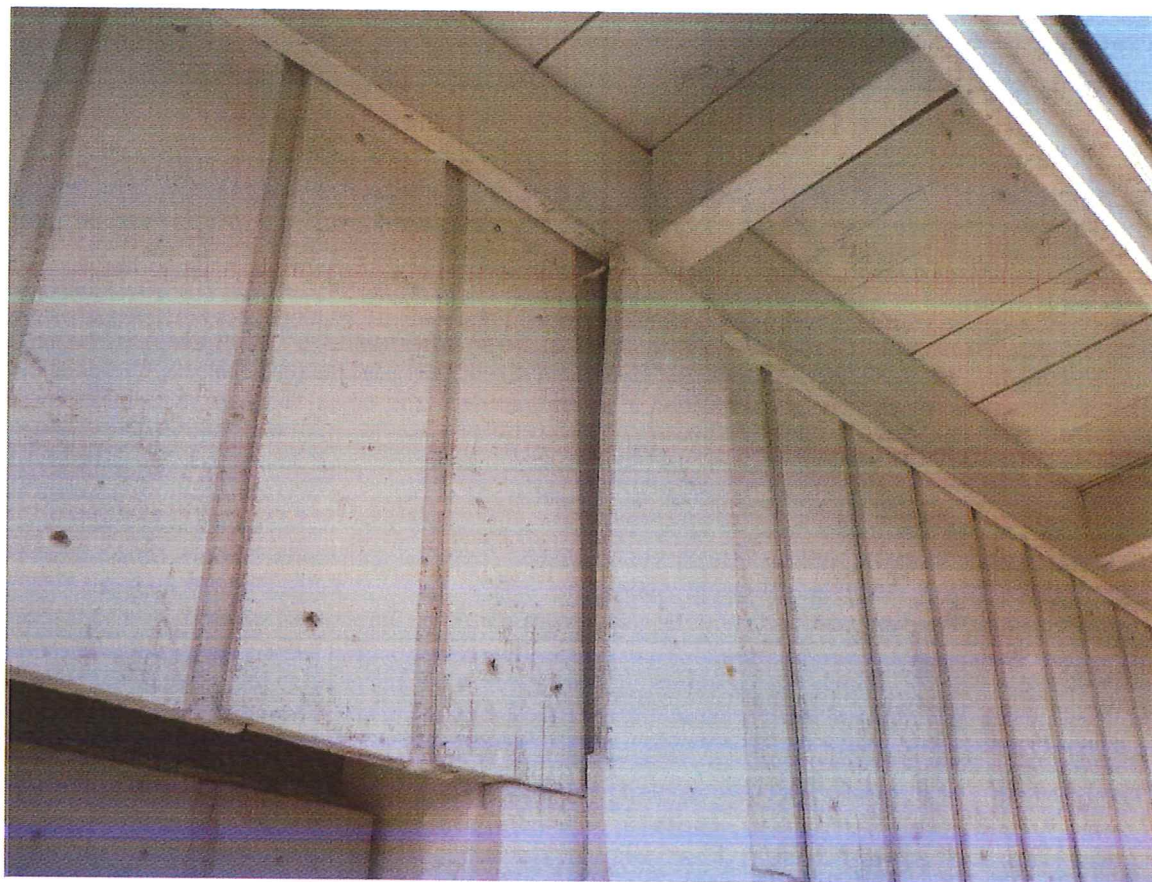
Skader detaljer, vegger porter.

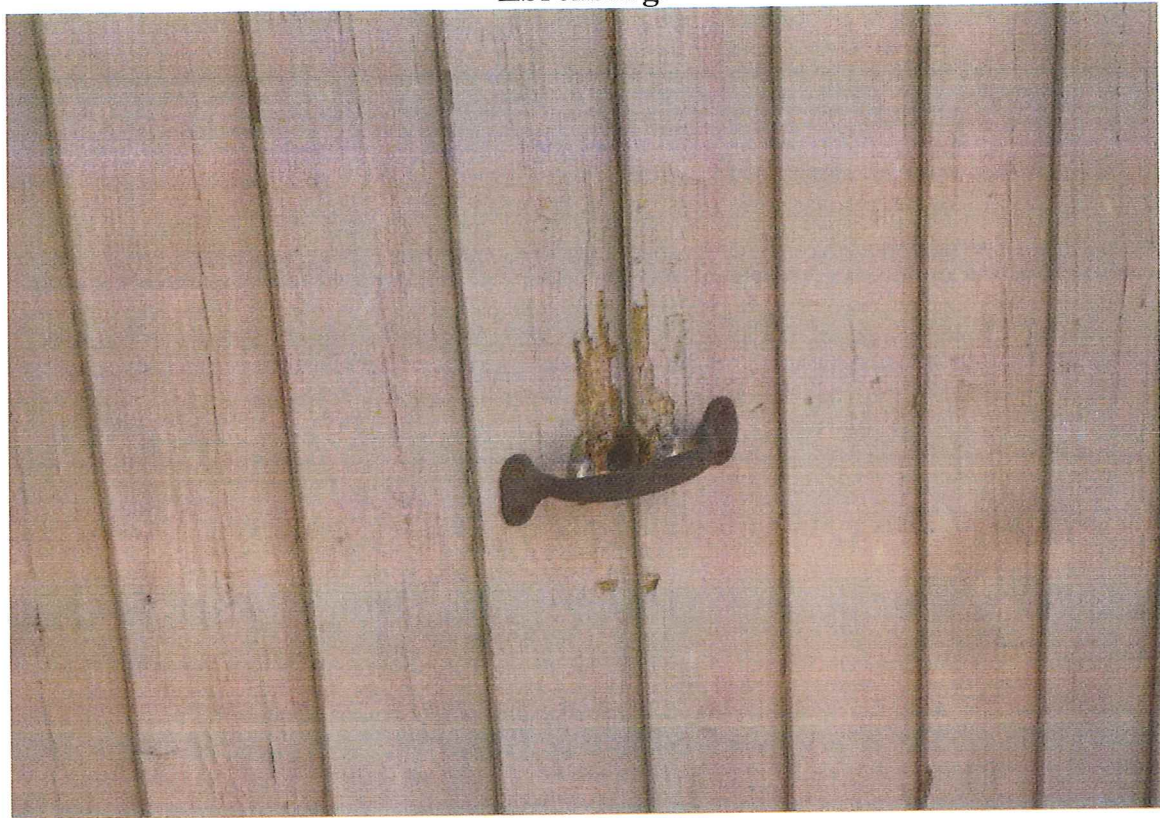
Skader detaljer, vegger porter.

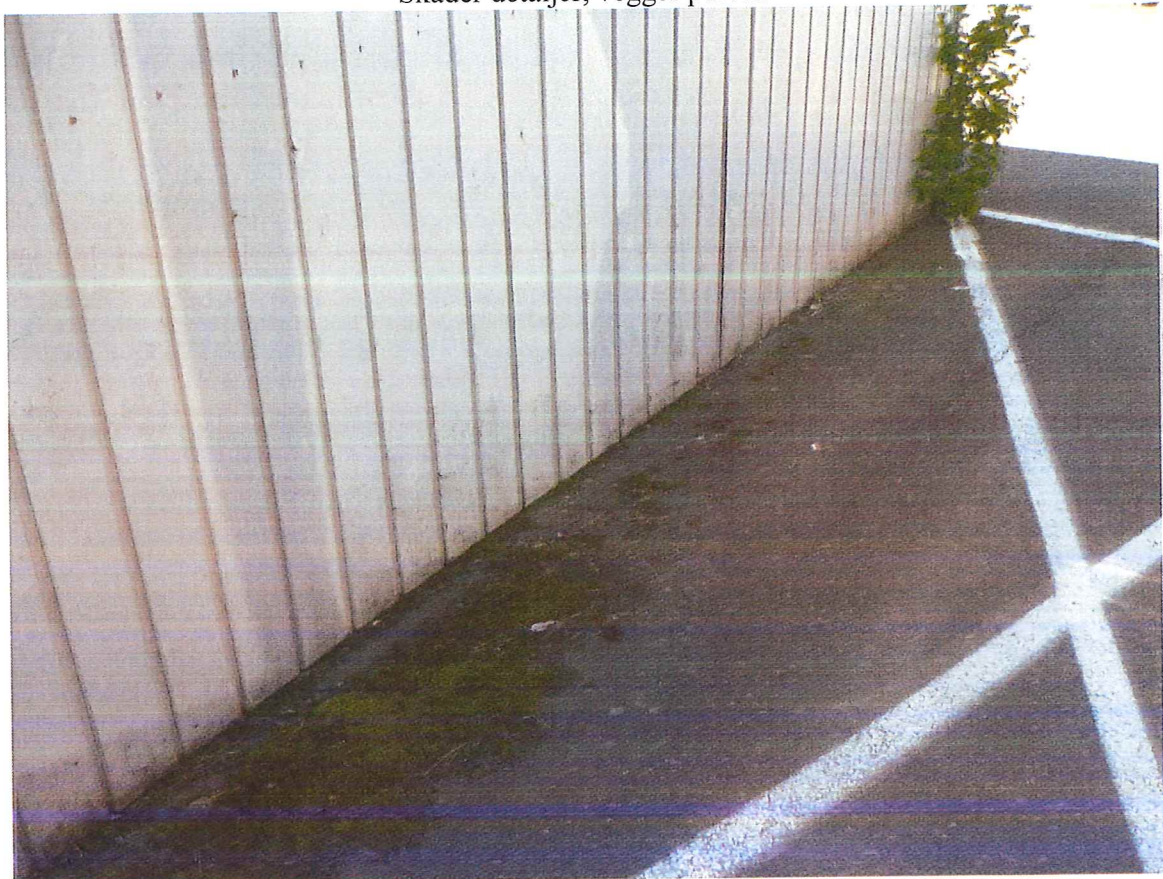
Betenkelighet vegg.

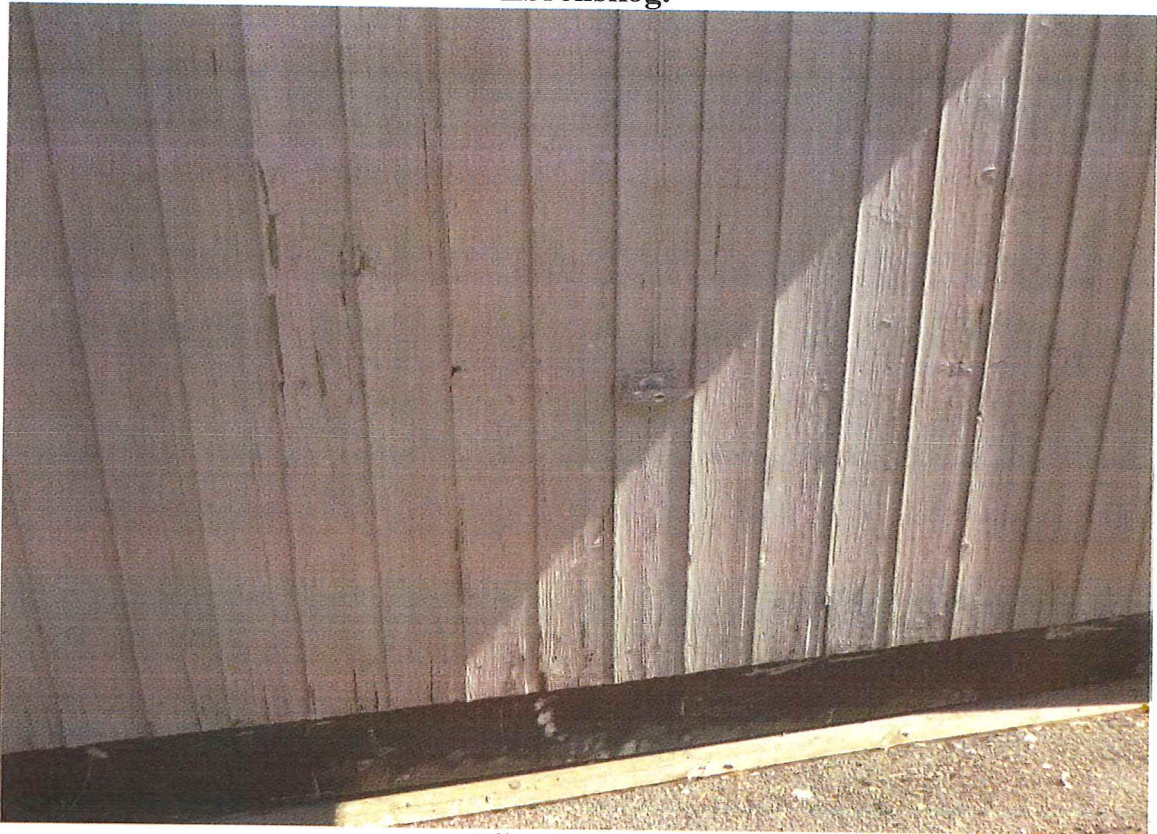
- Portene/dørene er lite funksjonelle sett opp i mot de løsningen som finnes i 2016, portene kan oppleves og erfares som «farlige/skremmende» for noen ved bruk. Videre er oppheng og skinneganger rett og slett gamle og slitne, de har begrenset levetid. Noe av årsaken til nedsatt funksjonalitet ligger også i bevegelsene og «forfall» i bindingsverket se pkt. over.

Tilstand på port.

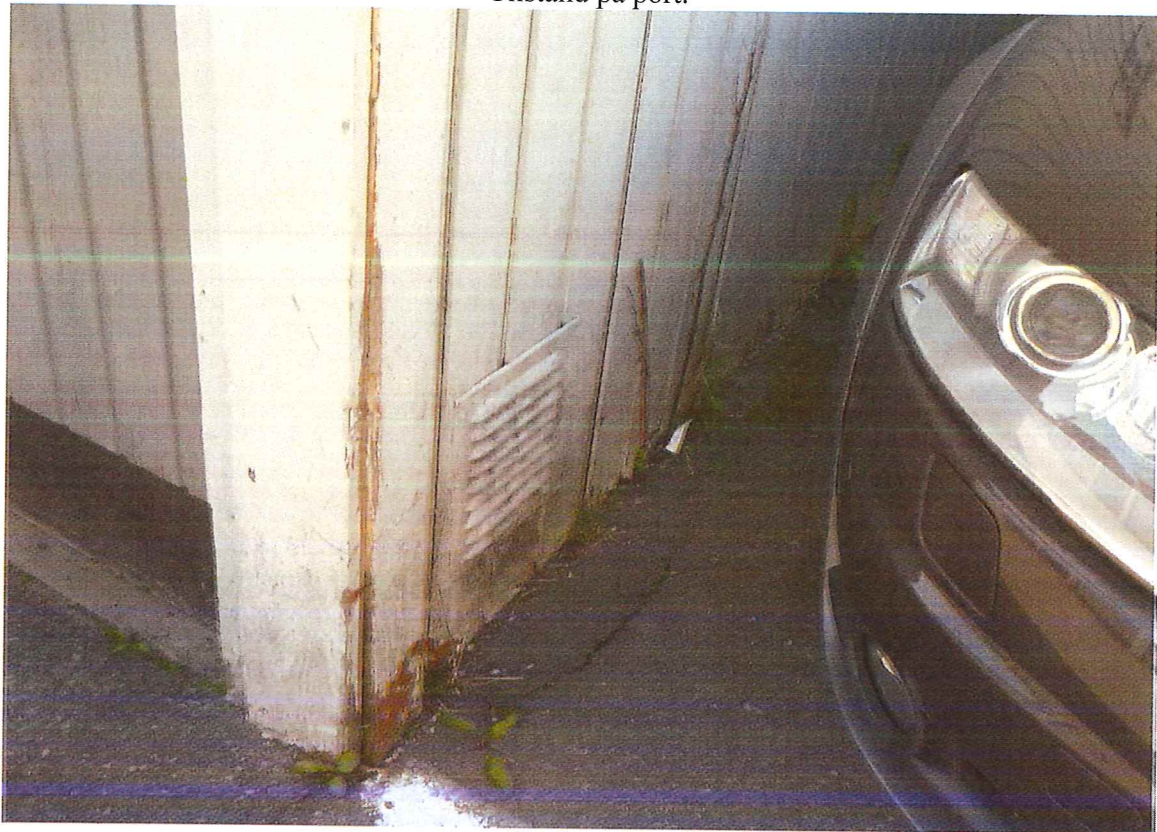
Skade vegg.

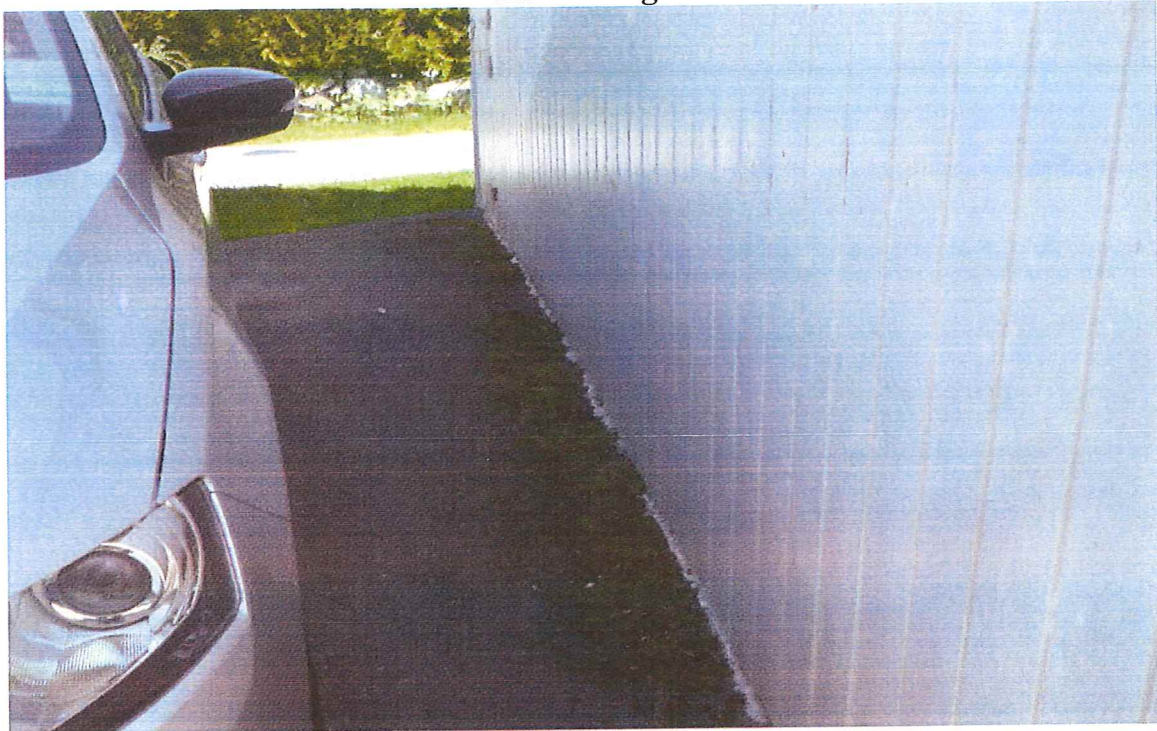
Betenkelighet vegg.

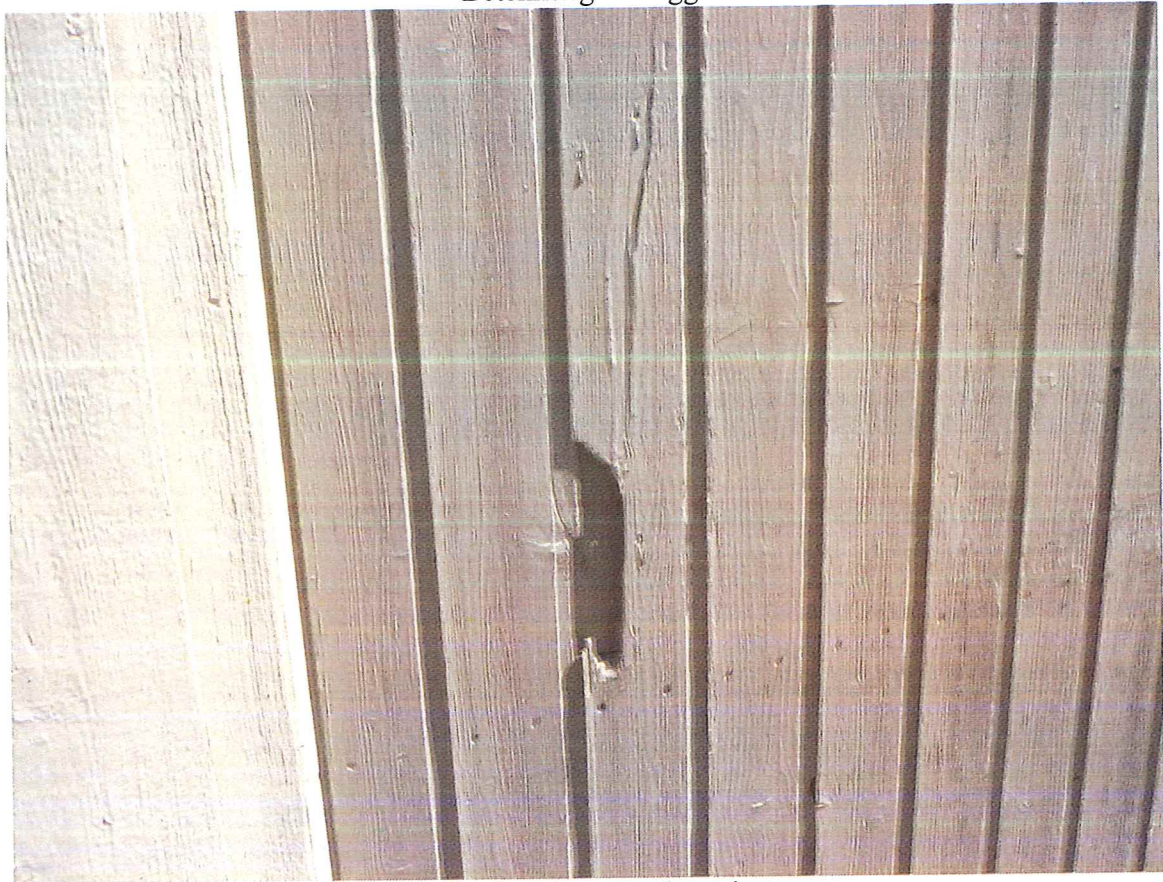
Skader på port er det vel.

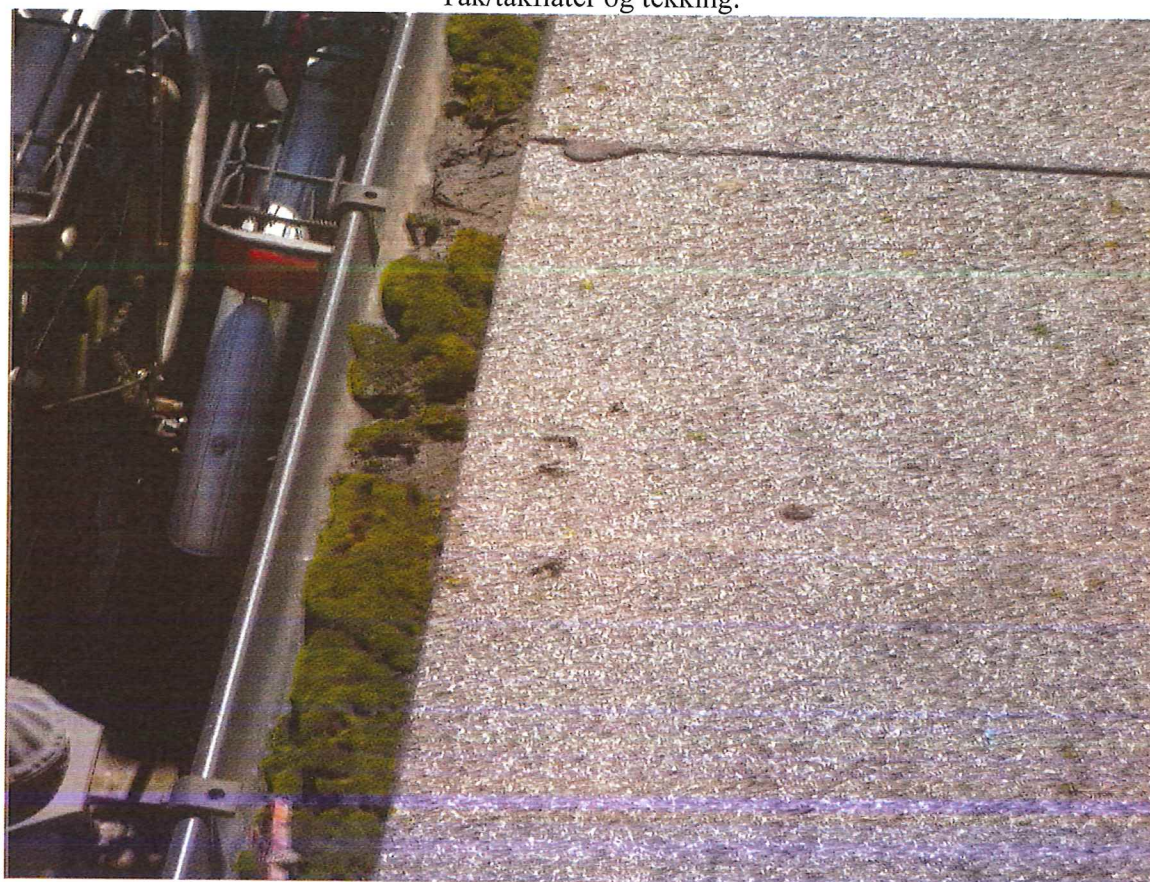
Fulle takrenner.

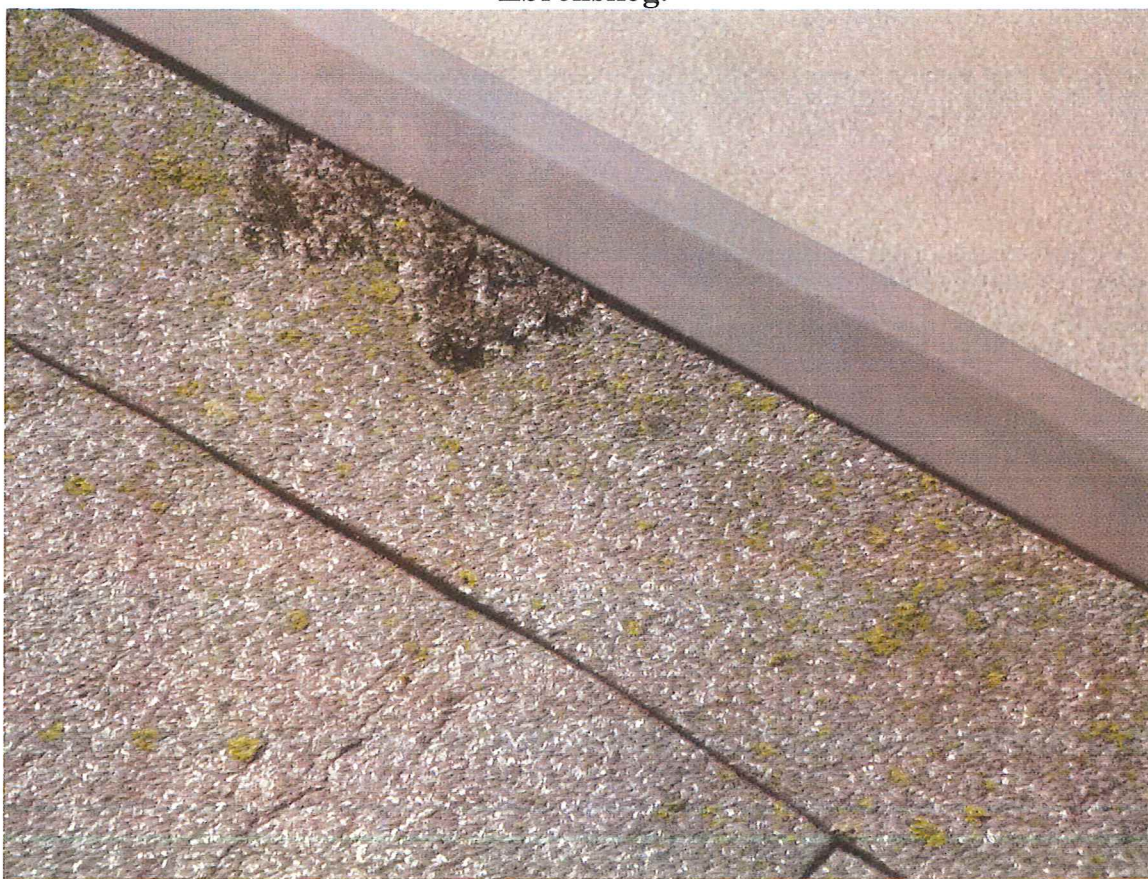
Skade på tekking.

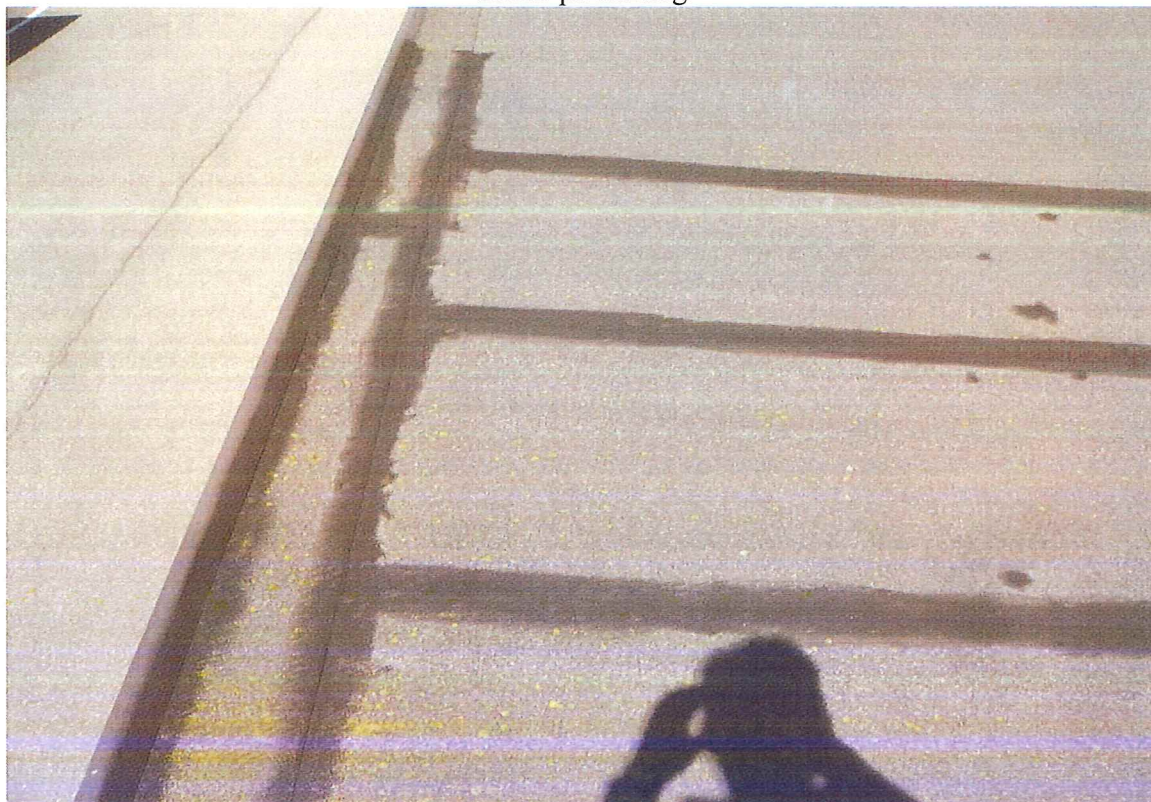
Fire «trappinger» for å følge terrenget, utformet som pulttak med tverrliggende «åser» og langsgående undertak/rupanel. Noe mykt underlag for tekkingen, men det ser ut til å være og har vært tett. Her har det vært smurt/lappet med noe, mulig det har vært lekkasjer?

Har det vært lekkasjer her??

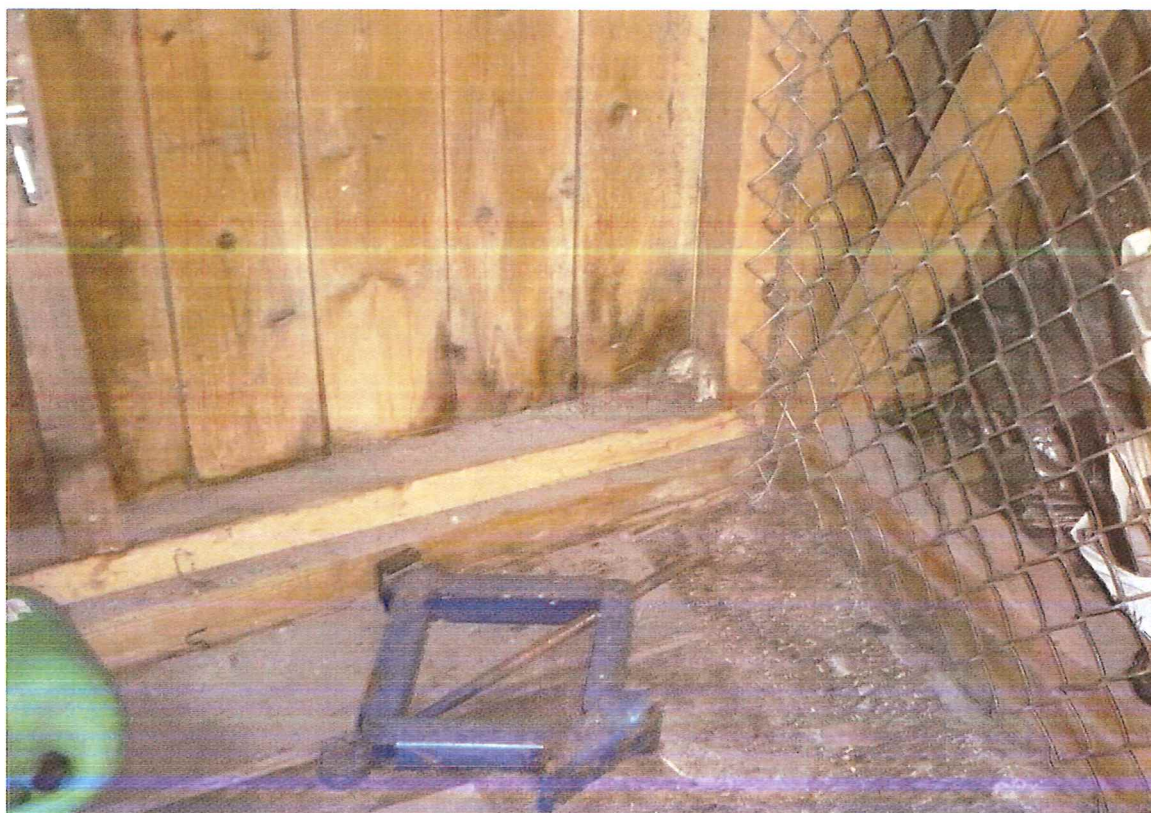
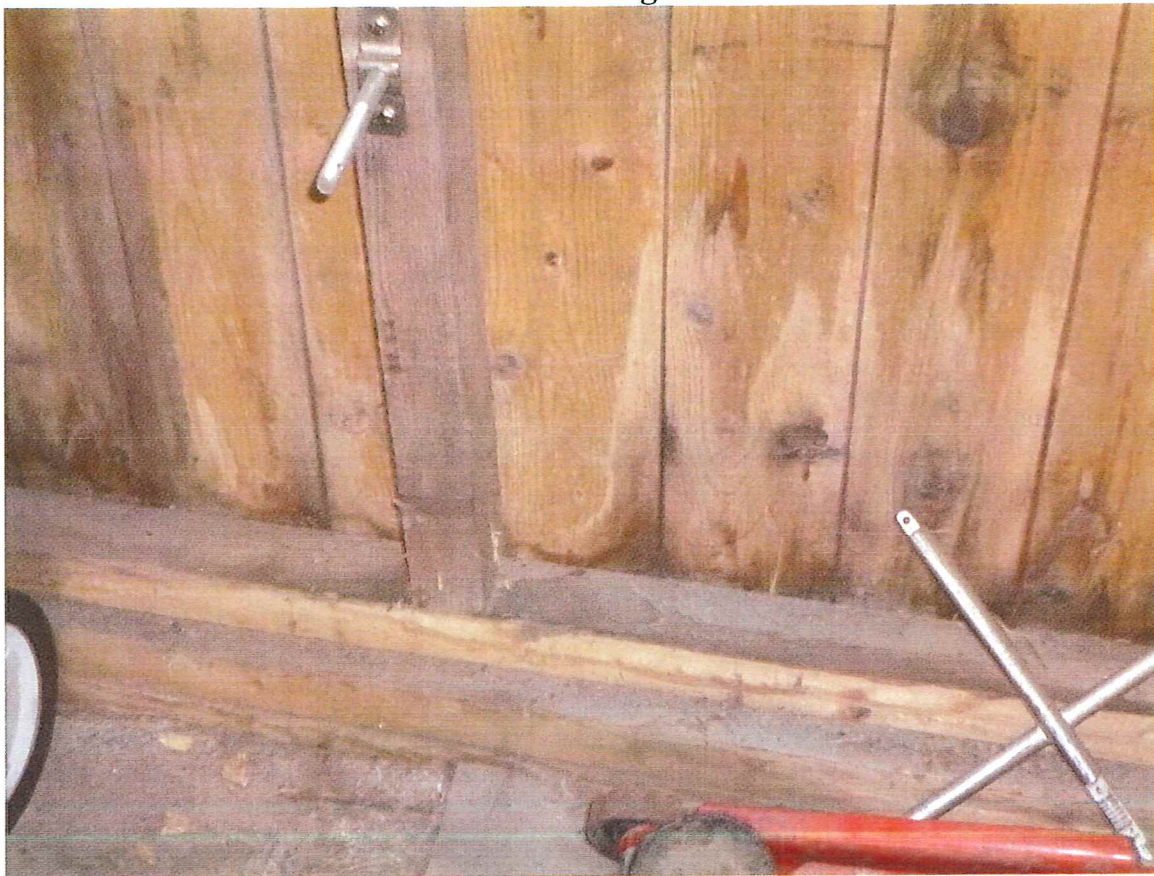
Fuktige ender på panel, begynnende mugg/råte.

Samme.

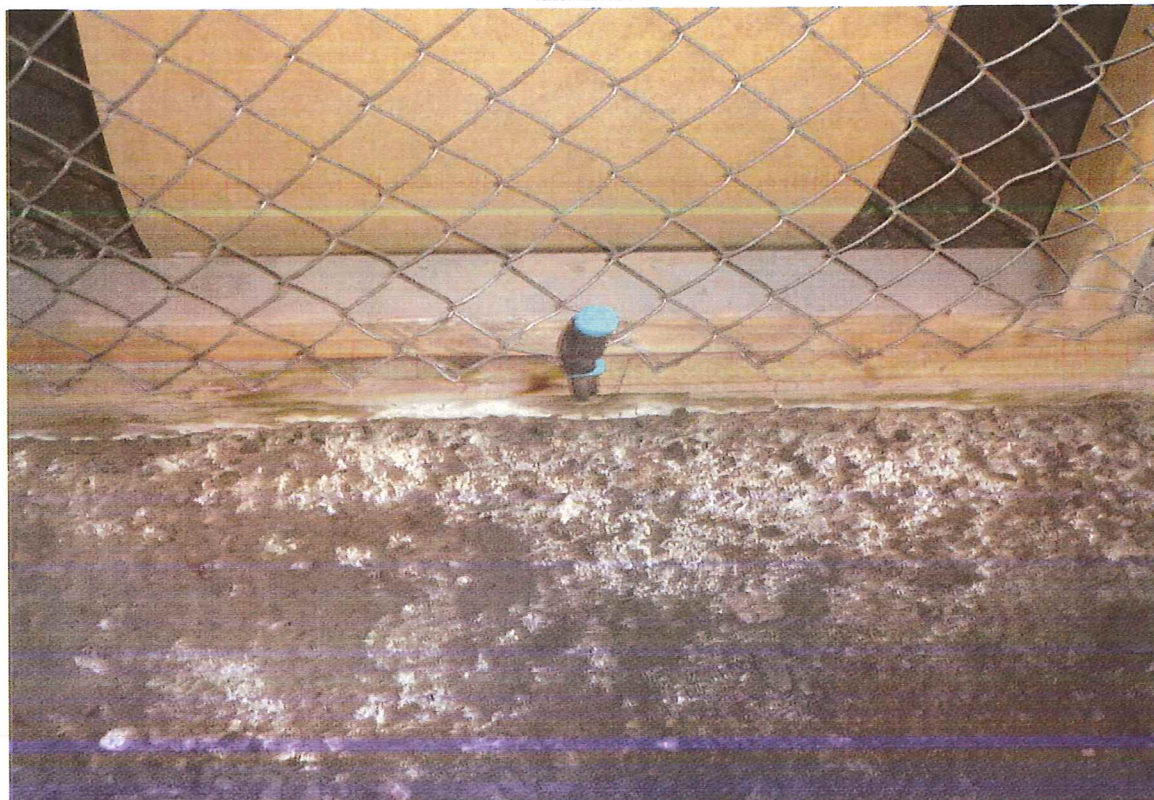
- Dette er det mest betenkelige punktet i konstruksjonen, noe råte må en påregne nedover i disse konstruksjonene og treverket har begrenset levetid under slike «omstendigheter». Det er noe saltutslag på svillene. Når dette/trevirket går i oppløsning vil en kunne se betydelige setninger i bygningene etter hvert, noen har det nok allerede av denne og muligens andre årsaker. År reparere eller skifte ut deler av bindingsverket er ikke veien å gå etter mitt syn, garasjene er trange nok og slike reparasjoner vil kunne kreve mer plass, bredere vegg f. eks.

Et slags saltutslag på sviller som ligger direkte på bakken.

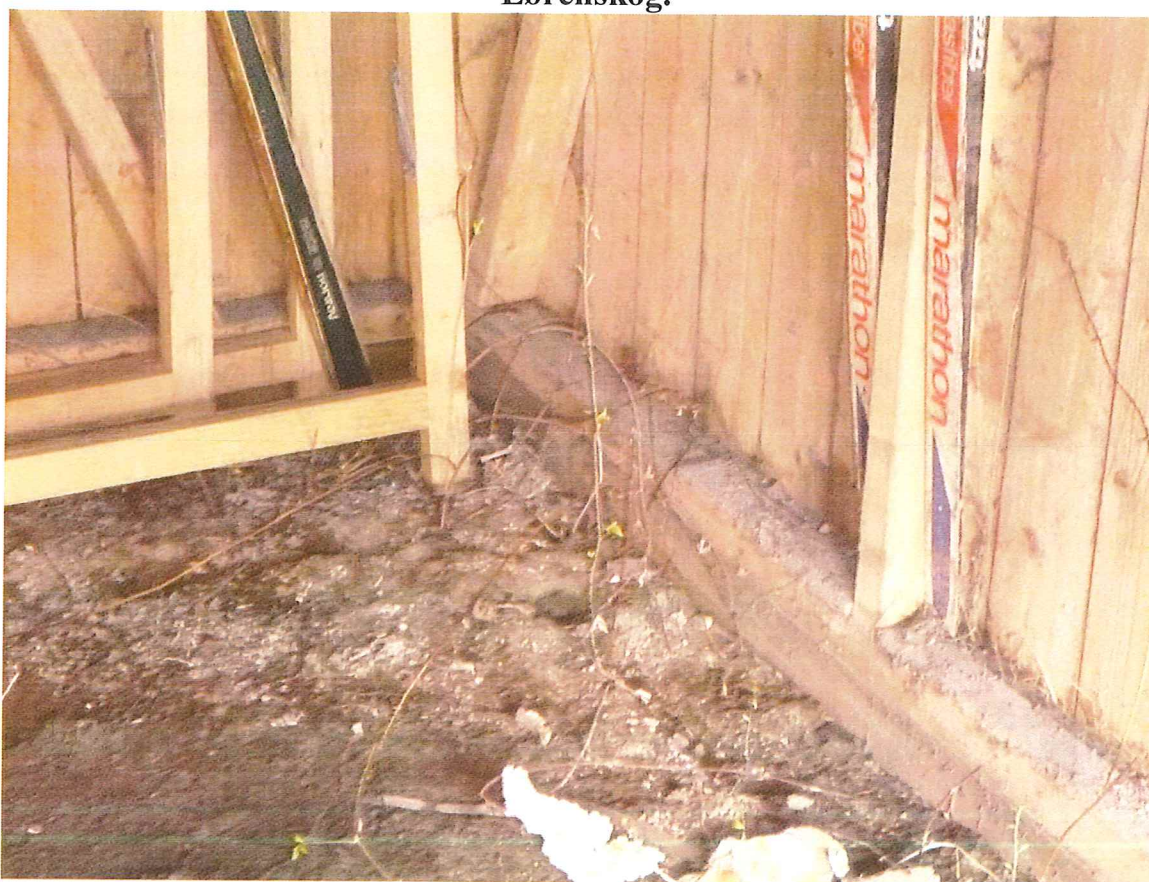
Gavl og bunn på panel.

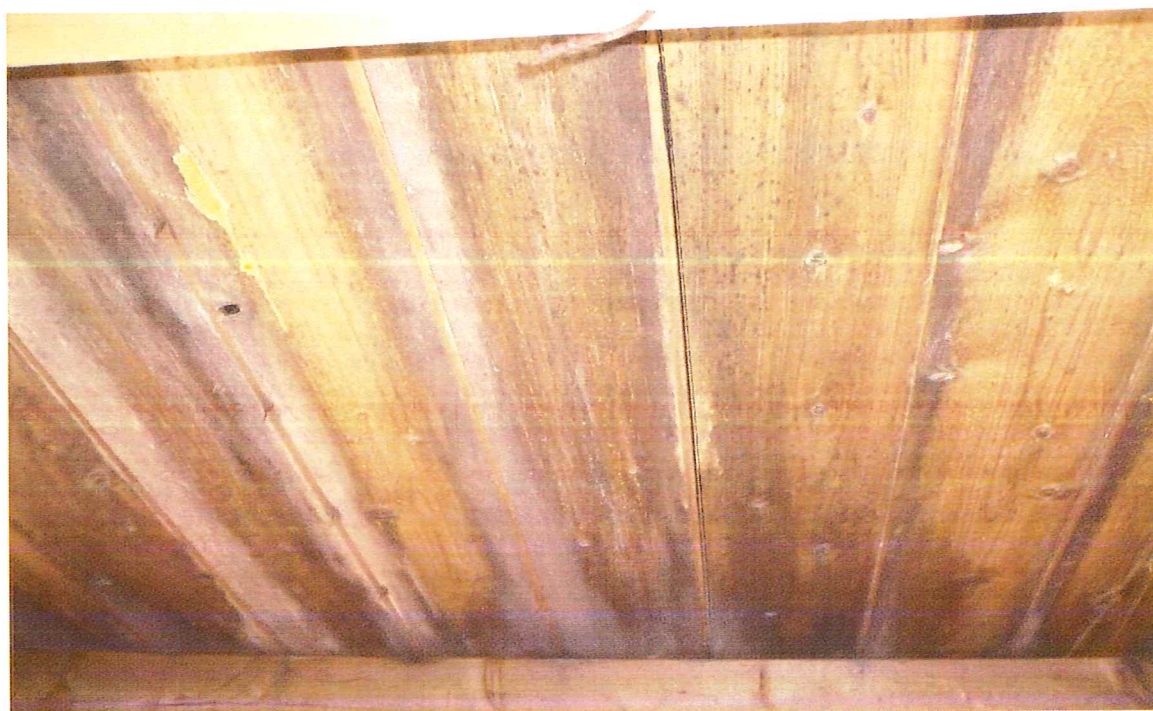
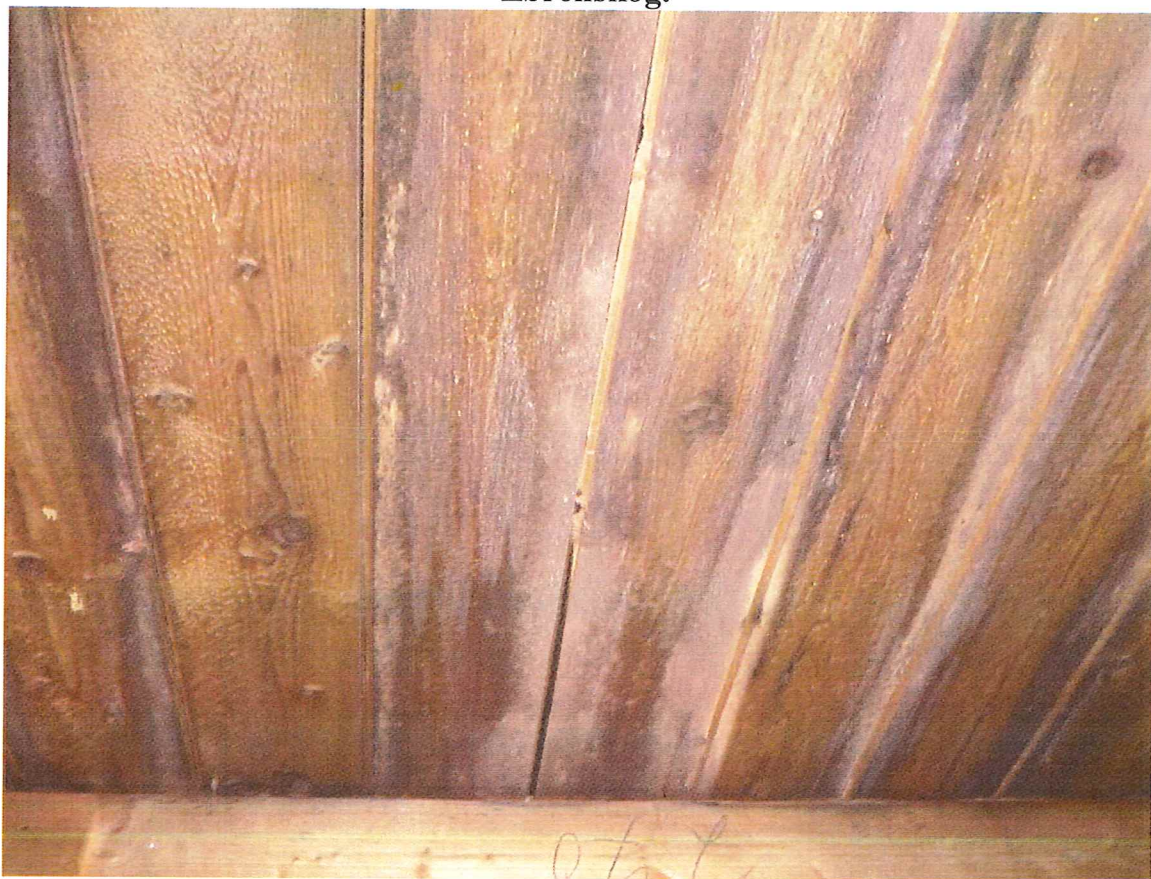
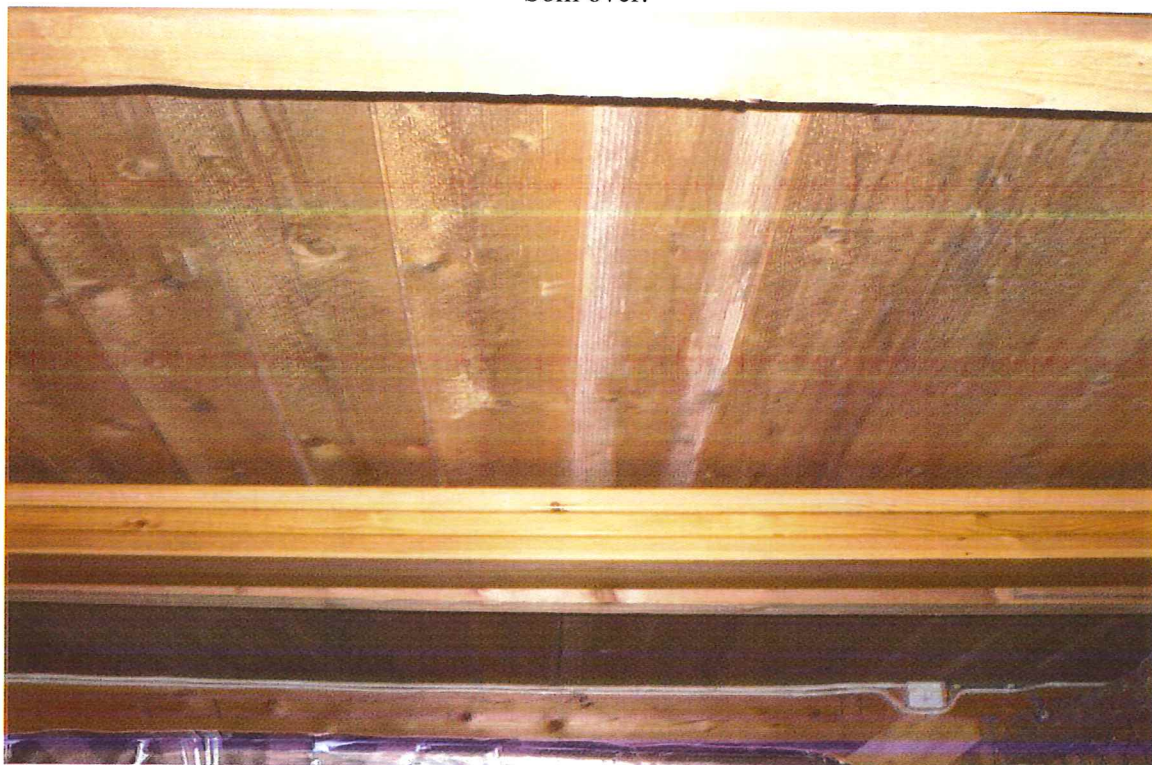
Undertak og tilstand, noe svertesopp.

Som over.

Samme.
